VERRE  
MULTIVER

# ASPECT VISUEL DU VERRE À FAIBLE ÉMISSIVITÉ PYROLYTIQUE

FICHE TECHNIQUE / QUÉBEC

Version 2.0

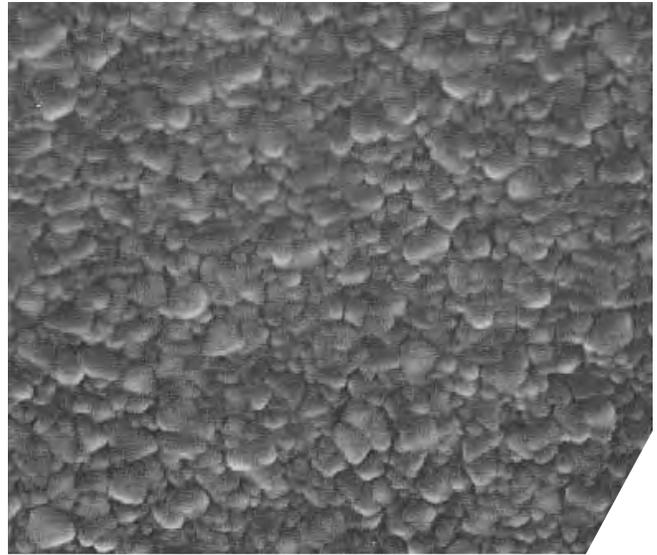
Fig. 1. Structure typique des grains

La propriété de faible émissivité est conférée par une mince couche d'oxyde d'étain déposée sur le verre. Une photographie de la surface d'une couche d'étain prise à l'aide d'un microscope électronique démontre que sa structure est un empilement compact de grains. La lumière du soleil passe à travers la couche avec moins de 1% de dispersion parce que les grains sont plus petits que la longueur d'onde de la lumière visible. La figure ci-dessous, magnifiée 20,000 fois, montre la surface d'une couche d'étain.

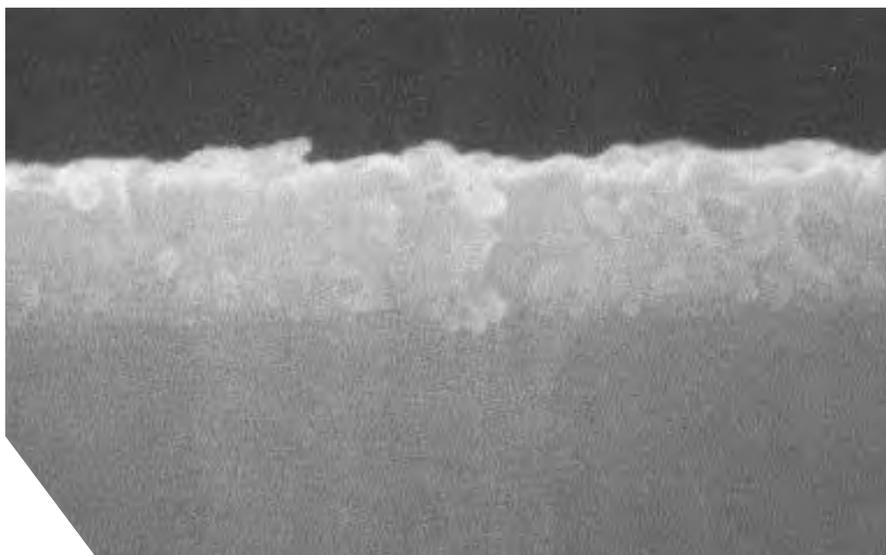
Fig. 2. Coupe transversale qui montre l'uniformité du revêtement.

La taille extrêmement petite des grains les rend invisibles dans la plupart des conditions. L'image microscopique électronique suivante montre une coupe transversale d'un verre avec un revêtement à faible émissivité pyrolytique constitué d'étain. La nature cristalline du revêtement fait contraste avec la nature non cristalline du verre au-dessous.

Air

Couche peu émissive

Verre

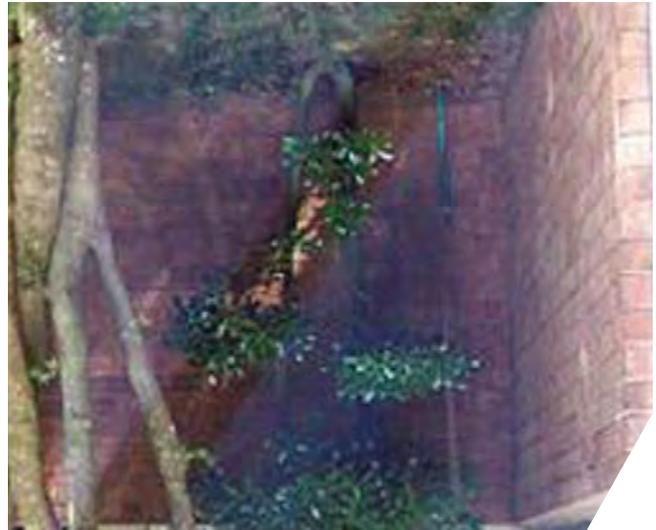
Il est possible de déceler la présence du revêtement à faible émissivité pyrolytique dans certaines conditions. Par exemple, quand une zone du verre ombragée est à côté d'une zone exposée à une lumière brillante, et avec un aspect ombragé à l'extérieur. En regardant de l'intérieur vers la zone ombragée, la lumière d'onde courte (bleue) apparaît légèrement dispersée et la lumière d'onde longue (rouge) est moins dispersée. Cela donne au verre une apparence un peu bleutée dans la zone ensoleillée.

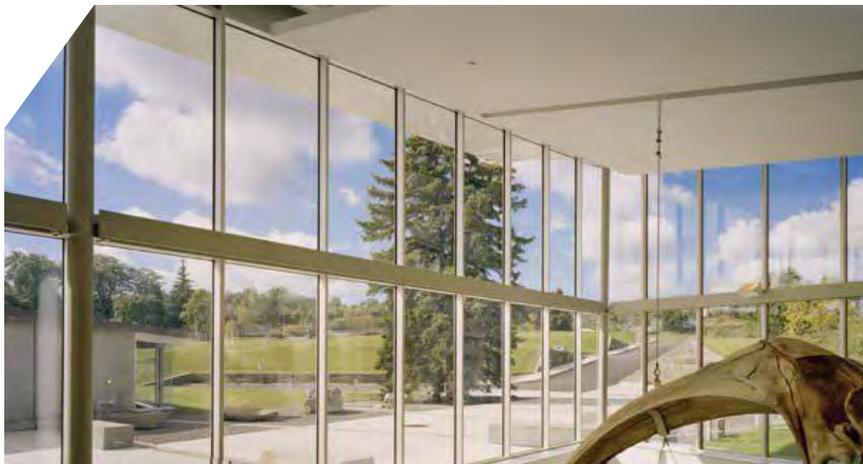
Le pourcentage de dispersion est contrôlé continuellement pendant la production du verre et est normalement 0.5 % de la lumière transmise. Par comparaison, le pare-brise d'une automobile qui a roulé 100,000 km sur des routes typiques peut avoir dix fois plus de dispersion. Une fenêtre sale avec de la poussière peut facilement avoir une dispersion de 1 % à 2 %, ou plus. Cette dispersion est normalement invisible et il faut plusieurs condi-

tions spécifiques pour pouvoir la constater. La couche d'oxyde d'étain, qui confère au verre ses propriétés de faible émissivité, est responsable de cette dispersion. Il faut toutefois prendre en considération qu'un verre à faible émissivité pyrolytique augmente la résistance thermique de votre projet.
